Zwischenbericht

Fischökologisches Monitoring

Stromgewinnungsanlage in der Donau bei Pegel Kienstock (Strom-Boje 3), Strom-km 2014,80 R

September 2017

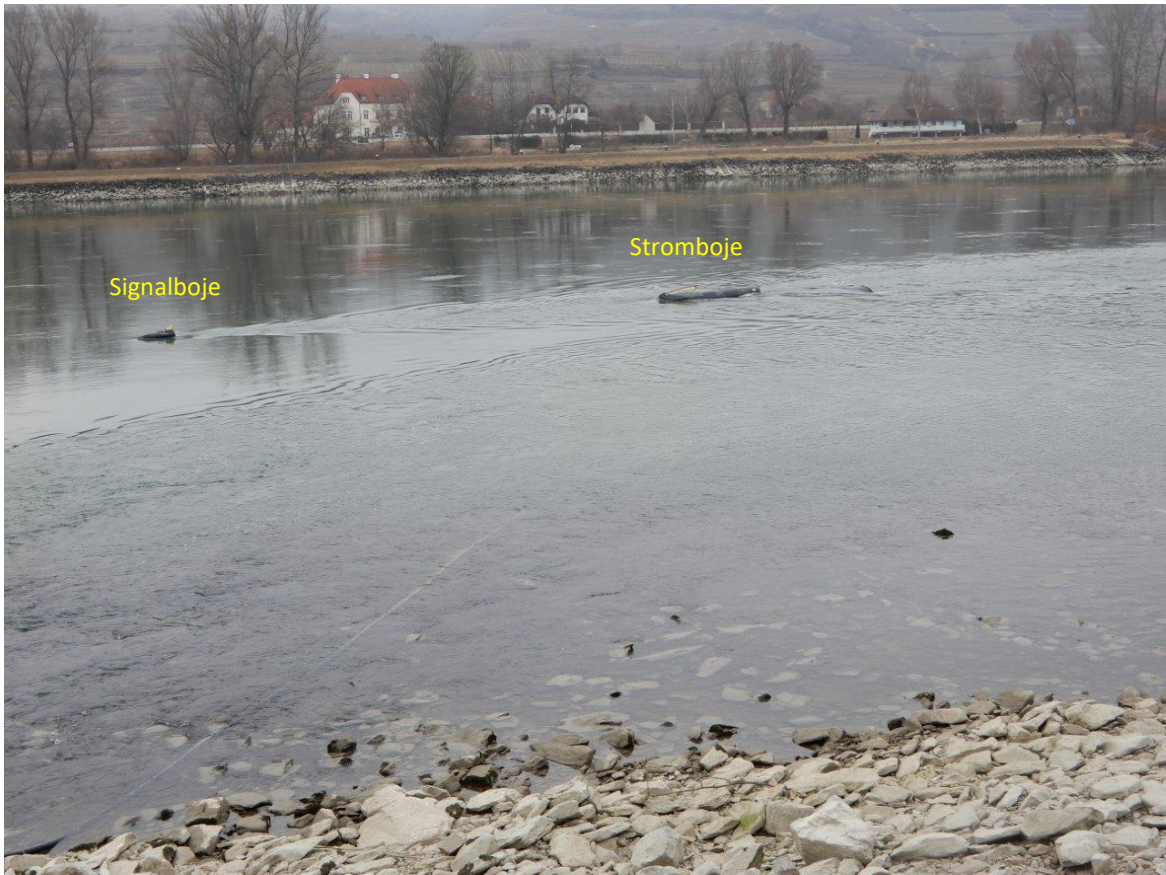
Abb. 1: Eingebaute Stromboje bei Niedrigwasserführung der Donau.

Die in die Donau bei Pegel Kienstock, Strom- km 2014,80 R, am 21.12.2016 eingebrachte Stromboje des genehmigten größeren Bautyps 3 hat folgende Ausmaße:

Der Standort der Stromboje liegt bei Strom- km 2014,80 R in rund 80 m Entfernung zum rechten Ufer bei Wasseranschlagslinie Mittelwasser und mindestens 5 m außerhalb der Schifffahrtsrinne. Die konkreten Positionen sind wie folgt:

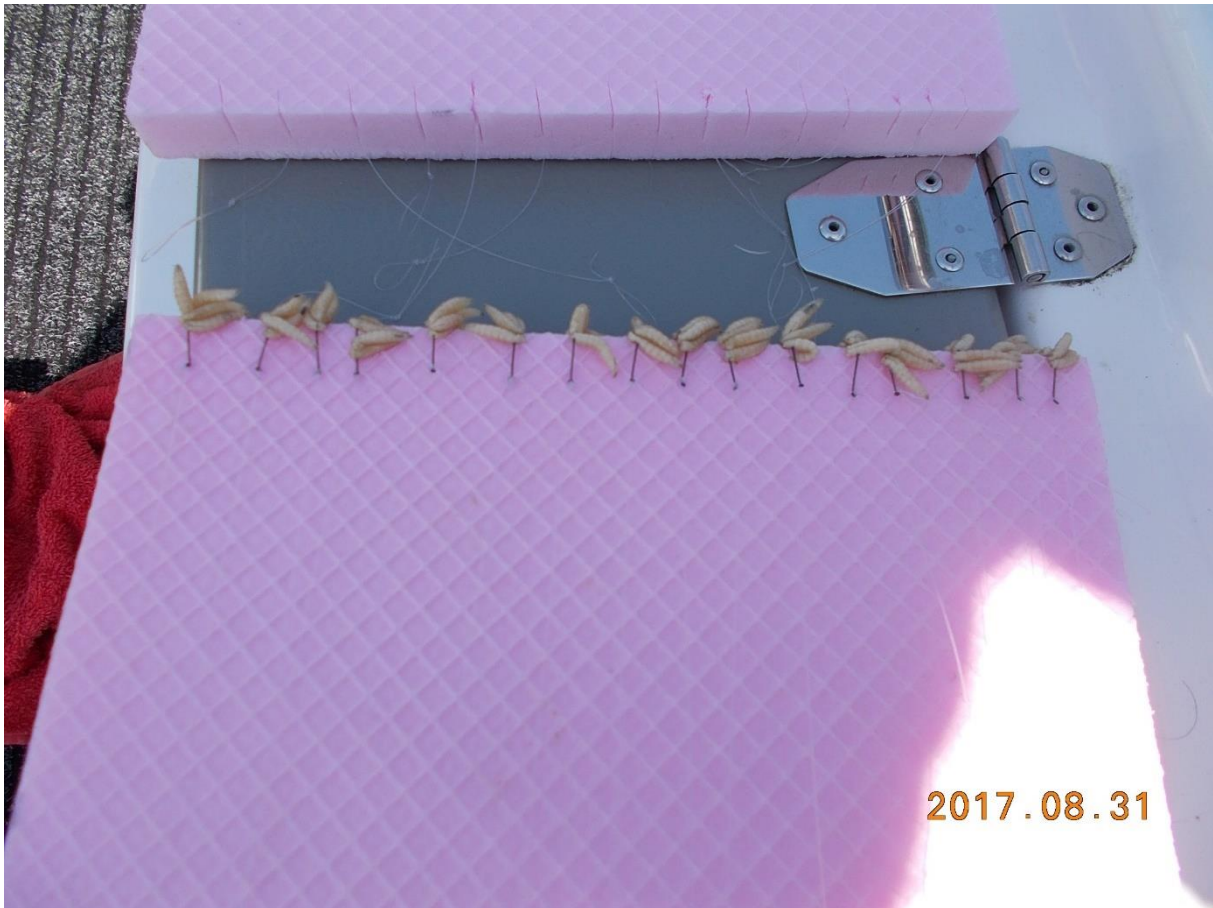
Abb. 2: Vorbeköderte Haken.

Die Hakenvorfächer wurden mit einem monofilen Vorfach, Stroft GTM, 0,28 mm, mit einer Tragkraft von 7,3 kg gebunden. Nach Rücksprache mit erfahrenen Feeder Fischern in der Donau wurden für die Beködierung mit je vier weißen Maden langschenkelige und dünn drahtige Spezialhaken der Firma Gamakatsu der Größe 12 verwendet (Abbildung 2). Der Vorteil dieser Haken besteht insbesondere darin, dass sich die Maden gut anködern lassen, nicht ausrinnen und somit länger fängig sind.

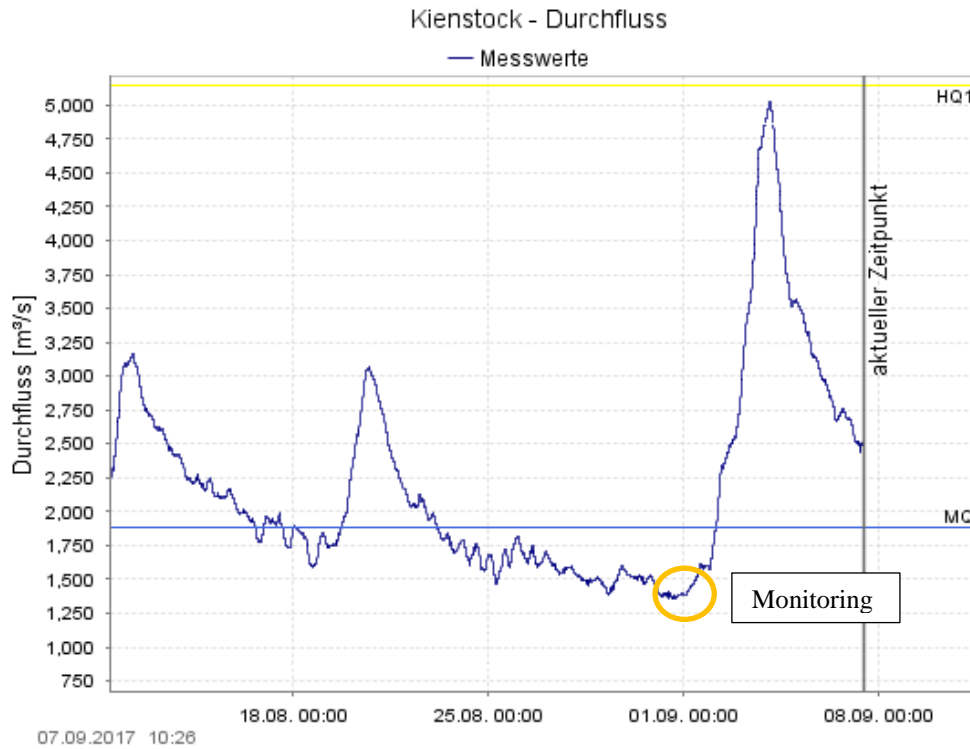
Abb. 3: Wasserführung der Donau während des Monitorings.

Der erste Monitoringdurchgang erfolgte vom 31.08. bis 01.09.2017 bei einer Wasserführung unter Mittelwasser und einem Durchfluss von rund 1.390 m³/s (Abbildung 3). Die Wassertemperatur der Donau lag bei knapp 20 °C (Abbildung 4).

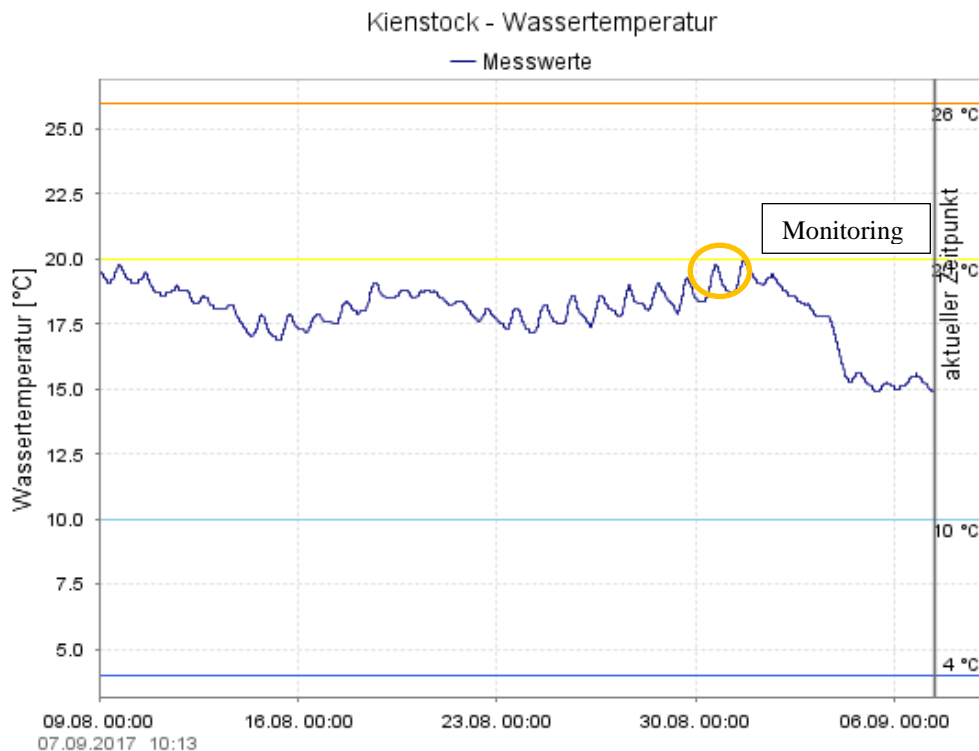
Abb. 4: Wassertemperatur der Donau während des Monitorings.

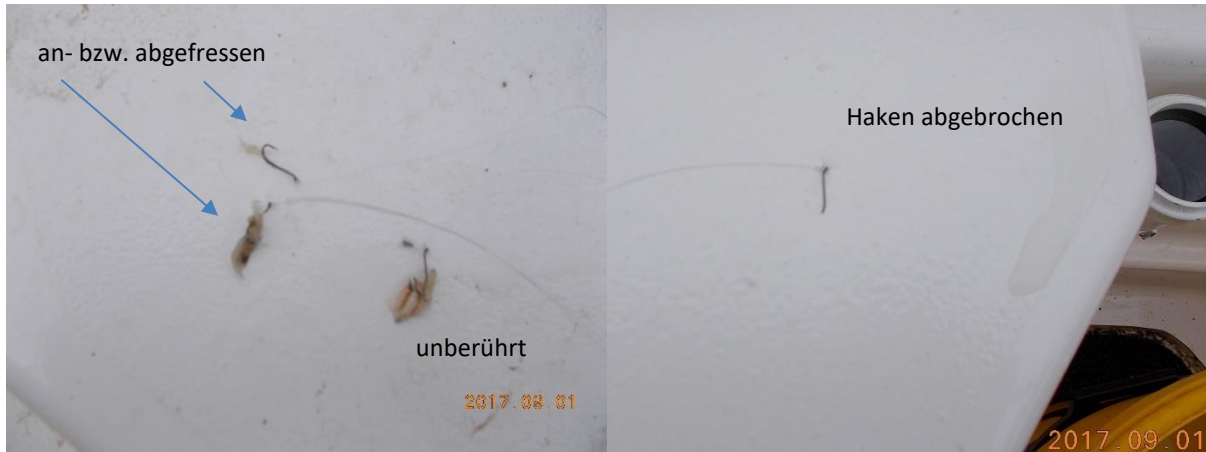
Abb. 8: Unterscheidung zwischen an- bzw. abgefressener, unberührter und abgebrochener Haken.

Mit dem Einholen der Langleinen wurden am Folgetag, den 01.09.2017 in den frühen Morgenstunden in derselben Reihenfolge wie beim Auslegen begonnen. Jede Anbissstelle wurde dabei dokumentiert, wobei zwischen unberührt (1), Haken (-spitze) abgebrochen (2), Fisch (3), Köder ab- bzw. angefressen (4) und unbeködert (5) unterschieden wurde (Abb. 8). Die einzelnen Datenblätter sind dem Anhang beigefügt.

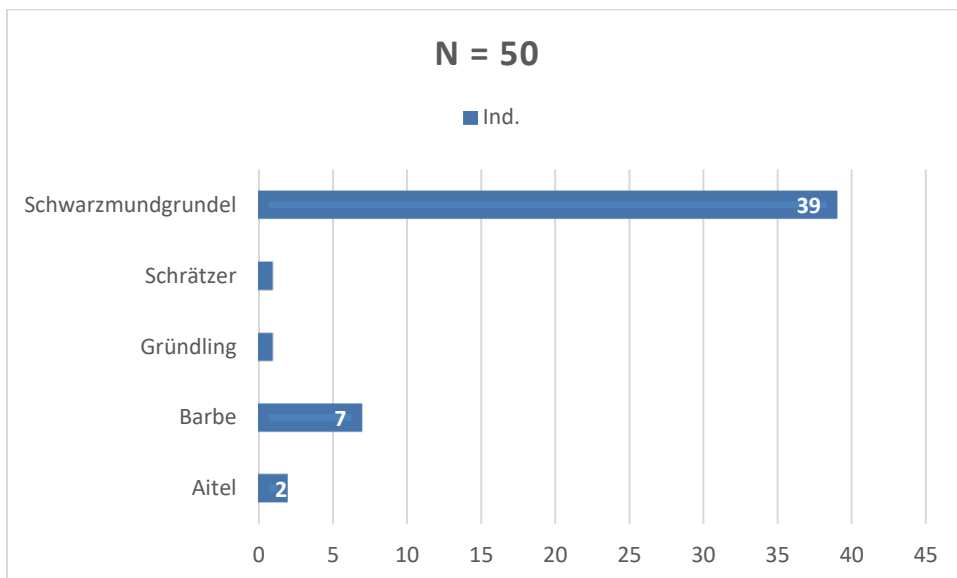
Abb. 9: Darstellung der im Zuge der Langleinenbefischung nachgewiesenen Fischarten.

Hinsichtlich der Fischartenzusammensetzung dominierte mit 39 Individuen eindeutig die Schwarzmundgrundel. Die Barbe (*Barbus barbus*) mit Größen zwischen 16 bis 34 cm war mit 7 Individuen die zweithäufigste Art. Neben zwei Aitel (*Squalius cephalus*) mit 30 und 28 cm waren noch Schrätzer (*Gymnocephalus schraetser*) und Gründling (*Gobio gobio*) durch Einzelexemplare vertreten (Abbildung 9). Das Längenfrequenzdiagramm der Barbe ist in Abbildung 10 dargestellt, wobei Fische zwischen 16 bis 34 cm gefangen wurden.

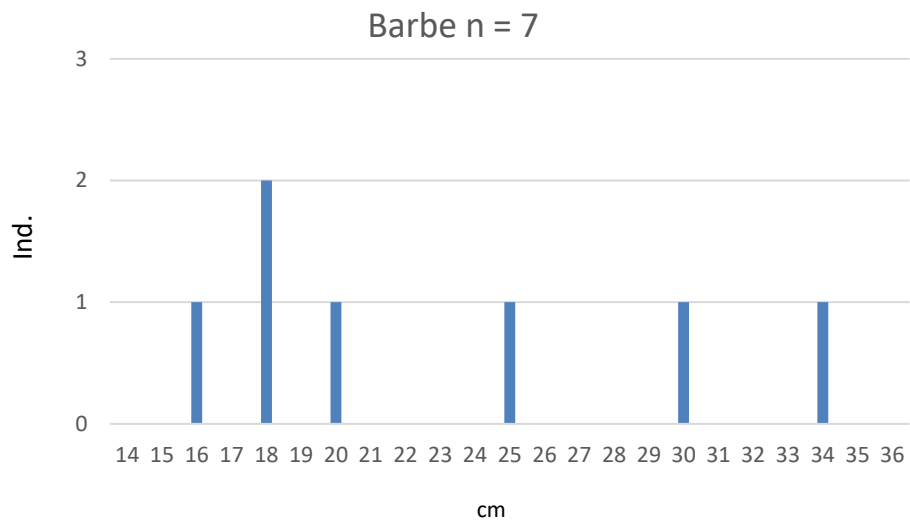
Abb. 10: Längenfrequenzdiagramm der Barbe.

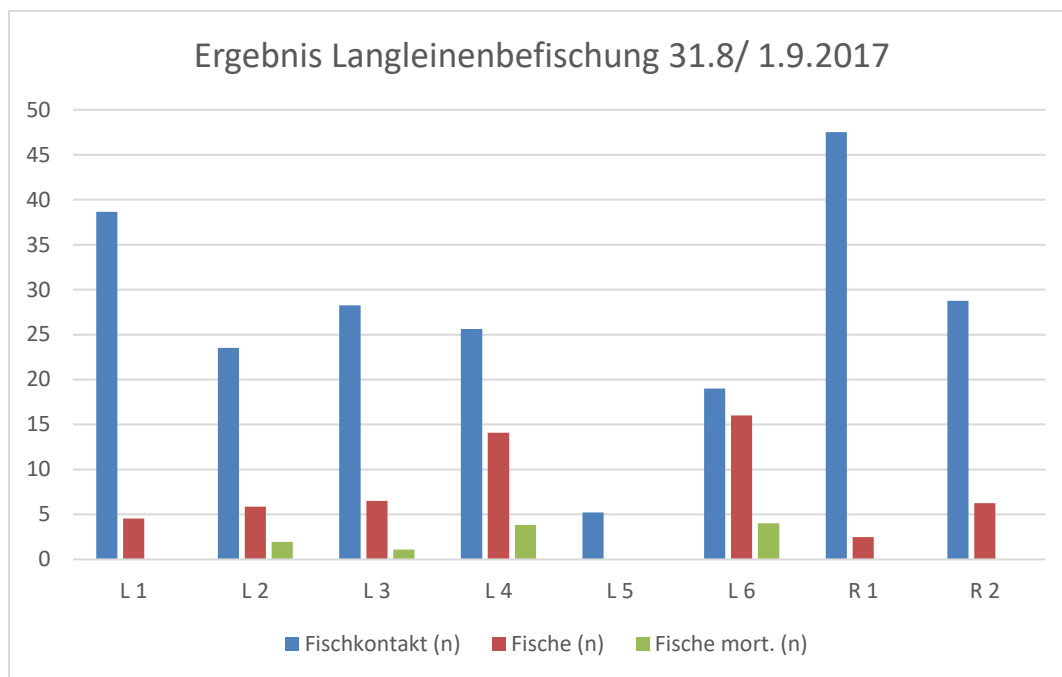
Abb. 14: Ergebnis der Langleinenbefischung am Standort Kienstock vom 01.09.2017.

Eine grafische Darstellung der Ergebnisse je exponierter Langleine zeigt Abbildung 14, wobei zwischen Anzahl an Fischkontakten (gefangener Fisch, abgebrochener Haken, an- bzw. abgefressenem Köder), tatsächlich gefangenen Fischen und Mortalität unterschieden wird.

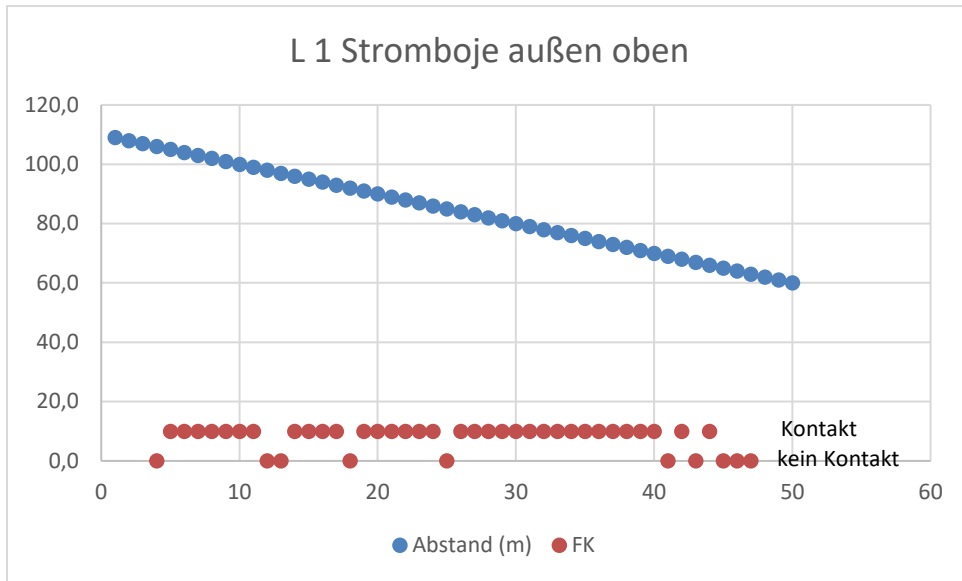
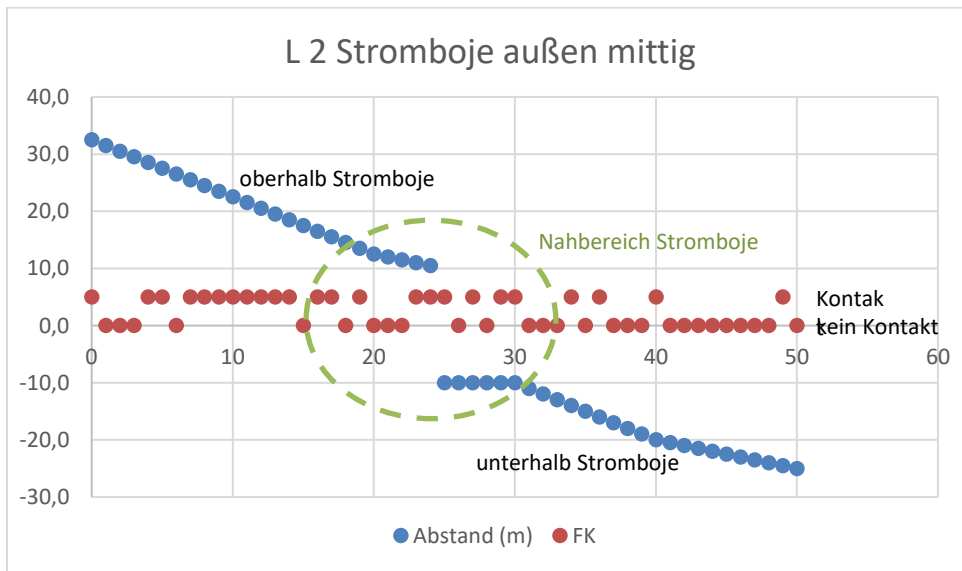
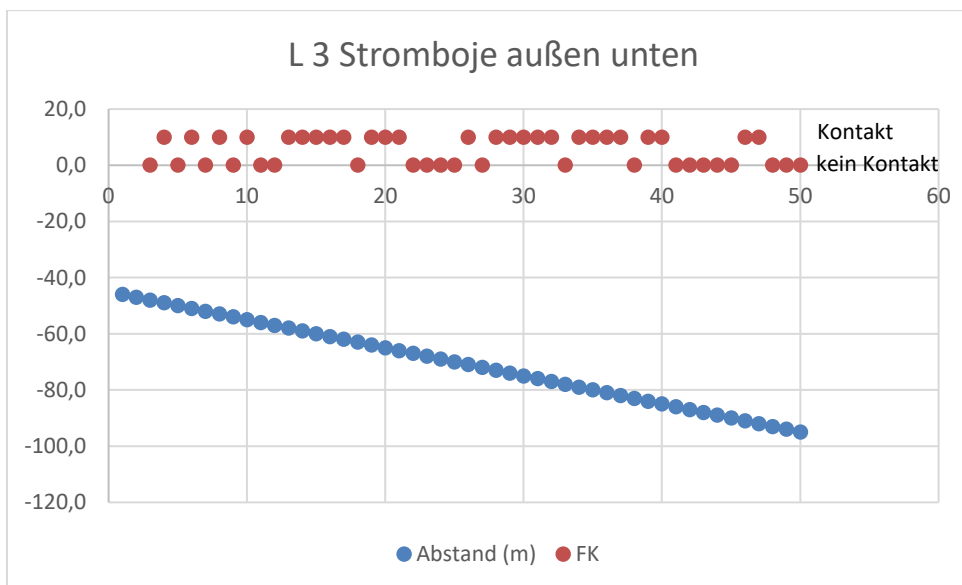
Abb. 15 - 17: Distanz und Ergebnis stromaußen gelegter Langleinen.

In Folge werden die Ergebnisse der Langleinenbefischung hinsichtlich Fischkontakt und Abstand zum unteren Ende der Stromboje grafisch dargestellt. Die Langleinen 1 bis 3 liegen im Bereich Richtung Schifffahrtsrinne, oberhalb (L 1), auf gleicher Höhe (L 2) und unterhalb (L 3) der Stromboje in Entfernungen von 10 bis 100 m vom Auslauf der Stromboje.

An den 18, der Stromboje mit einem Abstand von 10 bis 16 m am nächsten gelegenen Haken der Langleine L 2 zeigte sich bei der Hälfte der Anbissstellen ein Fischkontakt mit drei gefangenen Fischen (Schwarzgrundel 2 x, Barbe 1 x), vier abgebrochenen und zwei abgefressenen Haken (vgl. Ergebnis Langleine L 2). Die in den Grafiken 15 bis 20 an der y- Achse dargestellten positiven Werte bedeuten eine Lage der Haken oberhalb des Auslaufes der Stromboje, negative Werte eine Lage flussab der Stromboje. Die x- Achse zeigt die jeweiligen Fangpunkte (Haken), sowie ob ein Kontakt gegeben war, oder nicht.

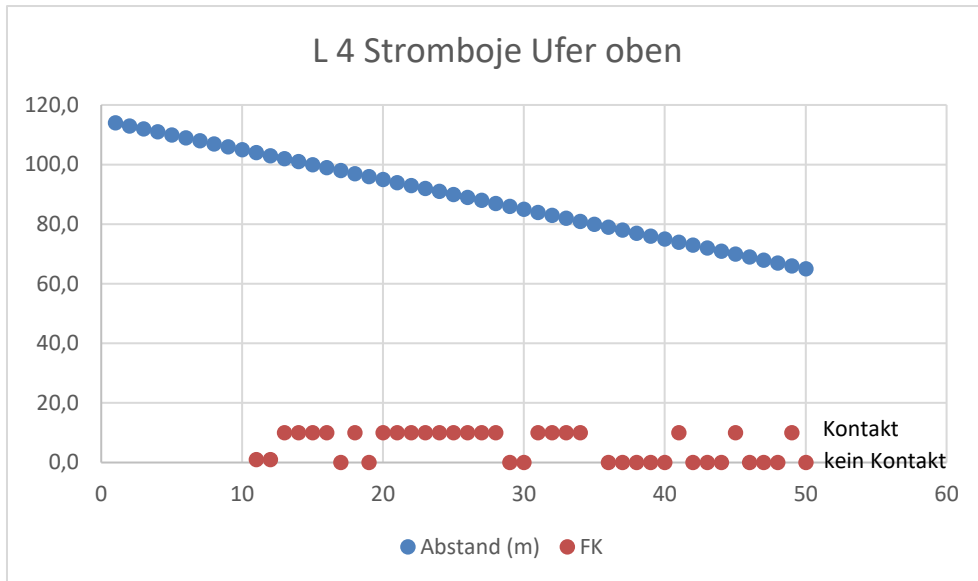
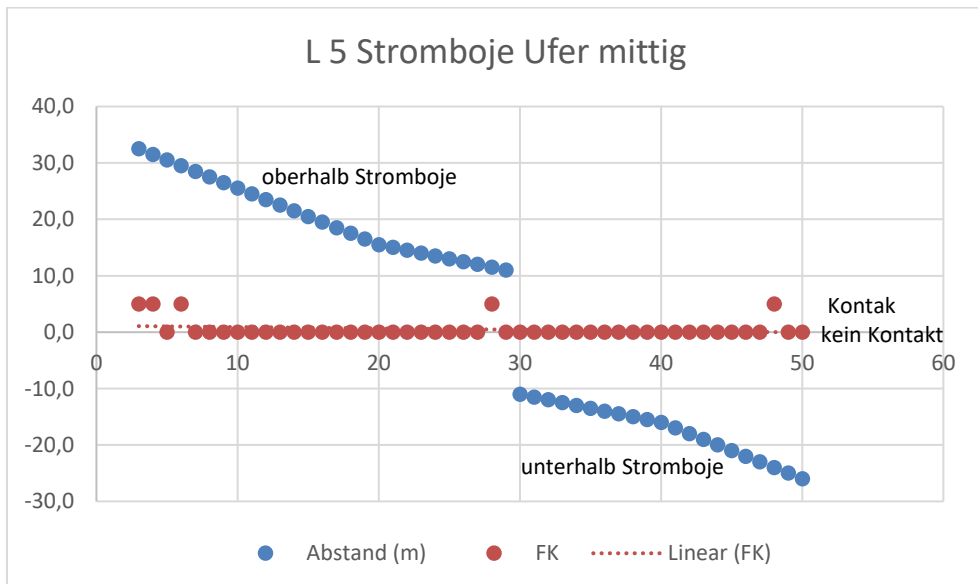
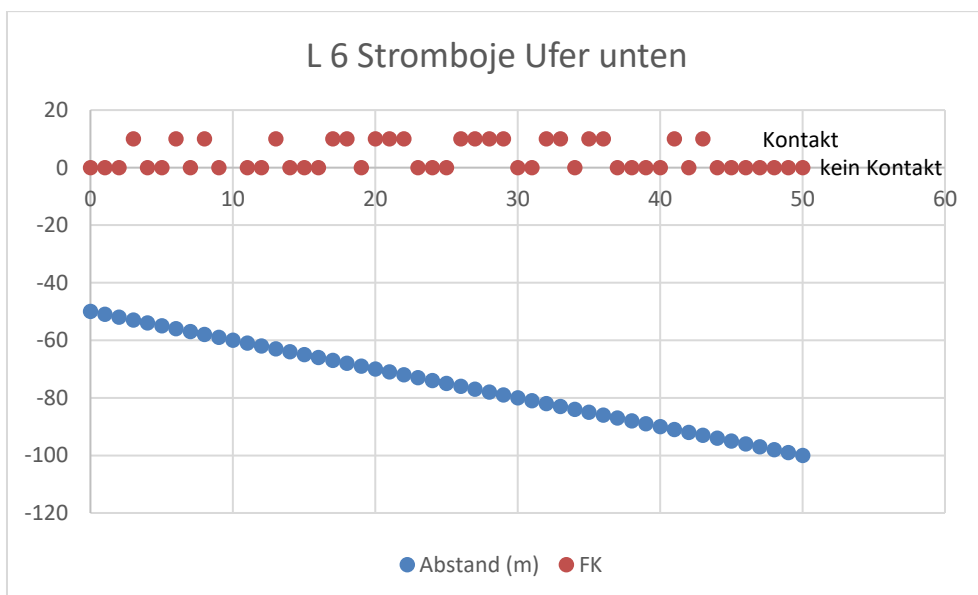
Abb. 18 - 20: Distanz und Ergebnis ufernah gelegter Langleinen.

Mit nur 5 von 48 möglichen Fischkontakten zeigten sich bei der im Bereich direkt parallel zur Stromboje Richtung uferseits ausgelegten Langleine L 5 auffallend geringe Werte, welche eine Scheuchwirkung nicht ausschließen lassen, wenngleich bei Haken Nr. 28, welcher im Nahbereich des Auslaufes der Stromboje lag, mit einem abgebrochenen Haken eindeutig ein Fischkontakt gegeben war (Abbildung 19).
